# Kehäradan pohjaimellisten vaihteiden monitorointi

Liikenneviraston tutkimuksia ja selvityksiä 66/2018

Liikennevirasto  
Helsinki 2018

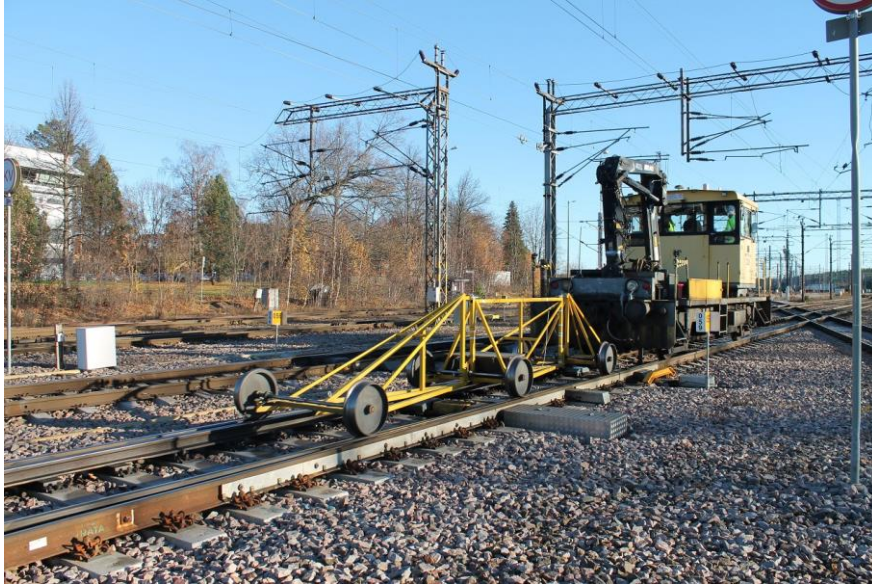
Kuva 2. TTY:llä kehitetty radan palautuvaa painumaa mittaava laite.

Radan palautuvan painuman jatkuva mittaaminen toteutettiin TTY:llä kehitellyn jäykkysmittalaitteen avulla, joka on esitetty kuvassa 2. Tämä mittalaite on suunniteltu siten, että se pystytään etupäästään kiinnittämään suoraan Tka7- ratakuorma-auton akseliin, jolloin Tka7 toimii vaunun vetokalustona ja rataa kuormittavana kuormana mitauksessa.

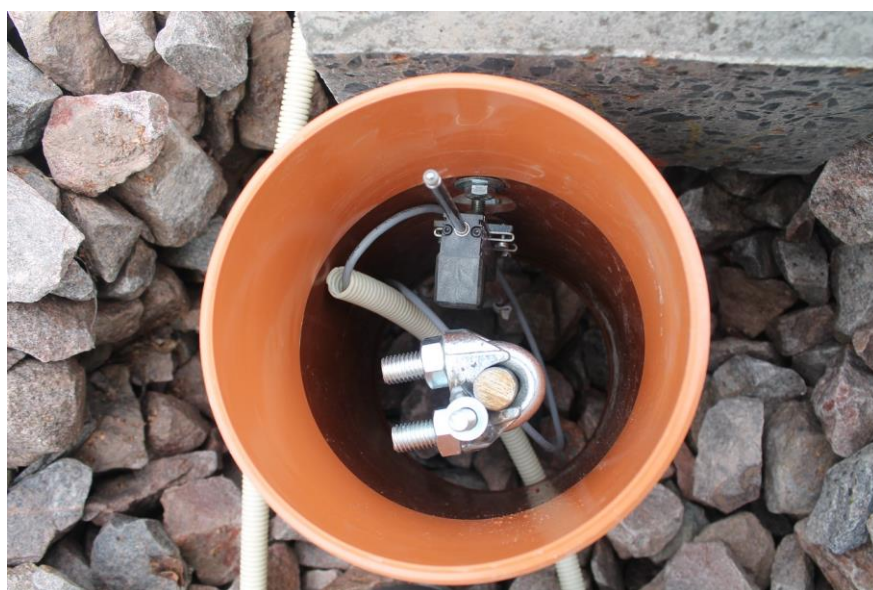
Kuva 4. Pölkyn pystysuuntaista liikettä mittaava anturi ja sen referenssitasona toimiva kairatanko kiinnikkeineen.

Tämän tyyppisiä antureita asennettiin jokaiseen koevaihteeseen siten, että jokainen eri mittapiste löytyy sekä pohjaimellisesta että pohjaimettomasta vaihteesta. Mittapisteiksi valittiin yksi piste vaihteiden ulkopuolelta, yksi piste kielisovitusalueen kärjestä, yksi piste välikiskoalueelta sekä yksi mittapiste risteyskärjen kohdalta. Risteysaluetta lukuun ottamatta anturit asennettiin aina pölkyn kumpaankin päähän. Risteysalueella anturit asennettiin vuorostaan siten, että toinen anturi sijaitsi suoran reitin puoleisessa pölkypäädyssä ja toinen anturi risteyskärjen alla, kuten kuvassa 5 on osoitettu. Kaikkien siirtymäantureiden tarkka sijainti on osoitettu anturointisuunnitelmassa, joka on esitetty tämän raportin Liitteessä 1.

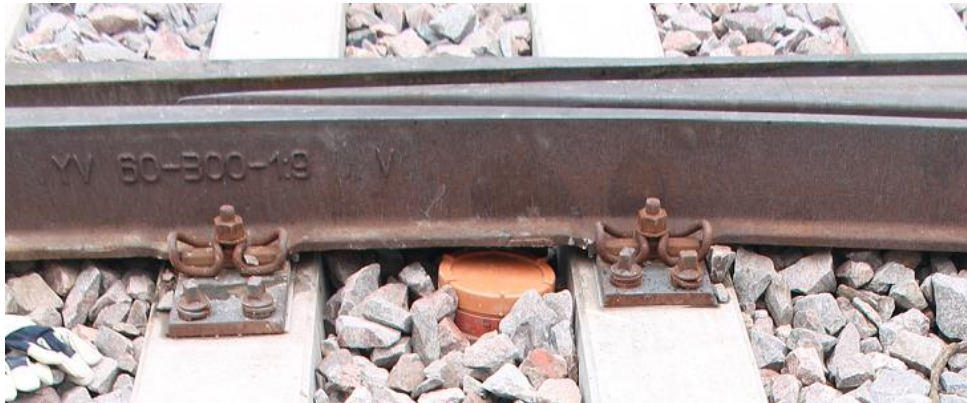
Kuva 5. Risteysalueen siirtymäanturin sijoittelu.

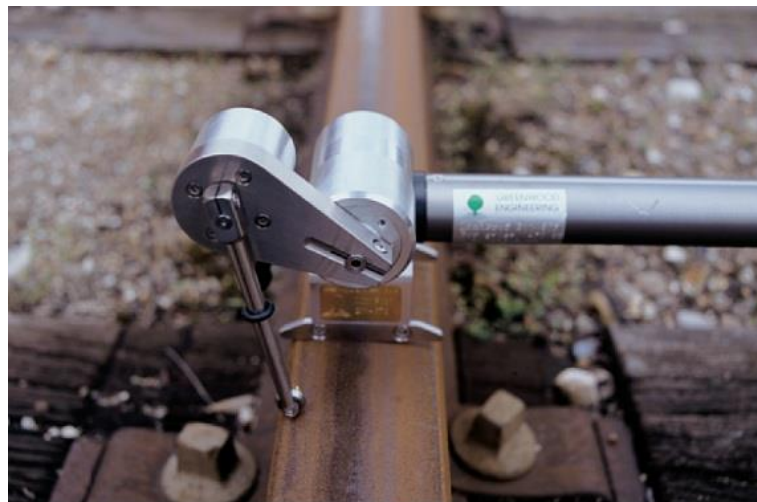
Kuva 8. Miniprof Rail -mittalaite.

Kiskojen, kielten ja risteysalueen kulumista mitattiin kahdella eri laitteella. Ensimmäinen mittaus vuonna 2015 tehtiin Greenwood Engineeringin kehittämän Miniprof-laitteen avulla. Miniprof-laitteen avulla pystytään mittaamaan useiden eri komponenttien profiileja laitteessa olevan piirtomittapään avulla (Kuva 8). Mittauksen aikana laite tallentaa jatkuvasti mittapään kärjen tarkkaa asemaa, jolloin profiili muodostuu tallennetusta pistepilvijoukosta. Mittapäällä pystytään siihen liitetystä lisäosista riippuen mittaamaan kiskojen, pyörien tai esimerkiksi junan jarrulevyjen profiilin muotoa. Tämän projektin yhteydessä oli käytössä sekä normaalien kiskojen profiilin mittaamiseen käytettävä Miniprof Rail sekä vaihteiden risteyskärjen ja siipikiskojen profiilin mittaamiseen käytettävä Miniprof Switch.

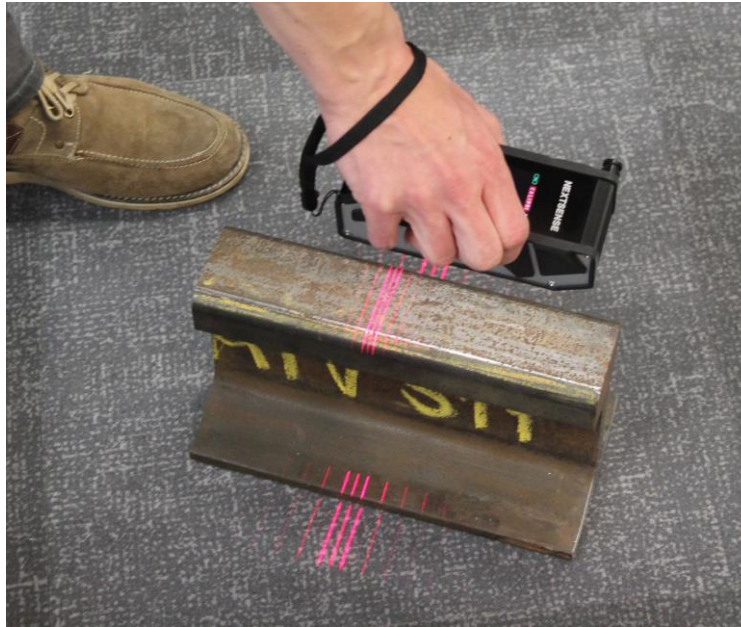
Kuva 9. Calipri-lasermittalaite

Vuonna 2017 käytössä oli Miniprofin rinnalla myös Nextsensen kehittämä Calipri-mittalaite. Se eroaa merkittävästi Miniprof-laitteesta, sillä sen mittaus perustuu mekaanisen kosketuksen sijaan laitteen lähettämien lasersäteiden kuvaamiseen kappaleen pinnalla, kuten kuva 9 osoittaa. Laitteen sijainnin ja viivojen keskinäisen etäisyyksien perusteella laite pystyy muodostamaan mitattavasta profiilista pistepilven. Mittaus on siis täysin kosketukseton, joten laitetta voidaan liikutella vapaasti mitattavan profiilin päällä, joka mahdollistaa isompientkin kokonaisuuksien, kuten risteyskärjen, mittaamisen yhdellä kertaa. Miniprofin piirtokynällä on selkeät fyysiset ulottumat, jolloin esimerkiksi risteyskärjen profiili joudutaan kokoamaan usean erillisen mittauksen tulok-  
sista. Calipri tarjoaa siis merkittävästi tehokkaampaa mittausta varsinkin vaihdealueella, jossa on mitattavana useita leveitä erikoisprofiileja.
